水管橋の調査・点検におけるロープアクセス技術の実施例

株式会社コーケン 正会員 松井 義昌
株式会社コーケン 正会員 〇石塚 貴大

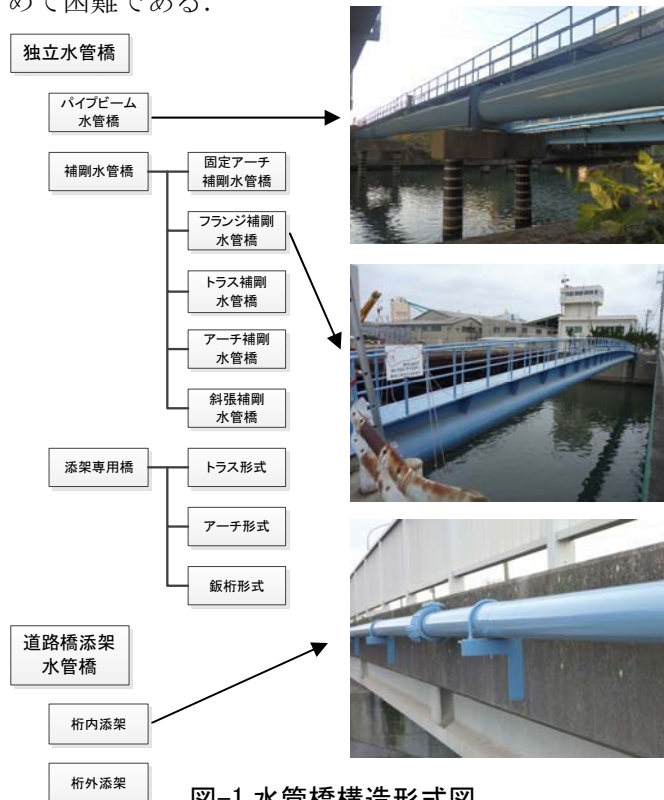
図-1 水管橋構造形式図

水管橋の構造形式を図-1に示す。いずれの構造形式においても鋼管が橋体となるため近接目視観察は容易には行えない。特に管体下面は目視観察が極めて困難である。

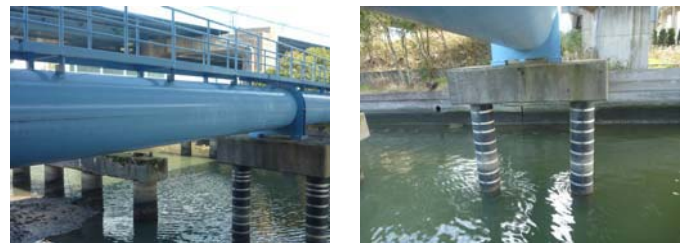
写真-1 作業環境例

水管橋はその形状から平坦部は歩廊部のみであり、管体全面を観察するには仮設足場が不可欠である。特に管体の下面を近接目視により観察、或いは超音波厚さ計での管（板）厚測定等の作業は、極めて困難である。（作業環境例：写真-1）

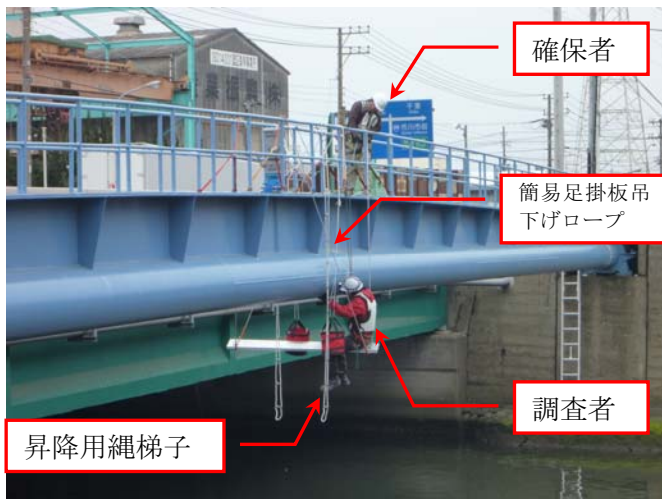
写真－2 調査状況

《作業概念図：側面図》

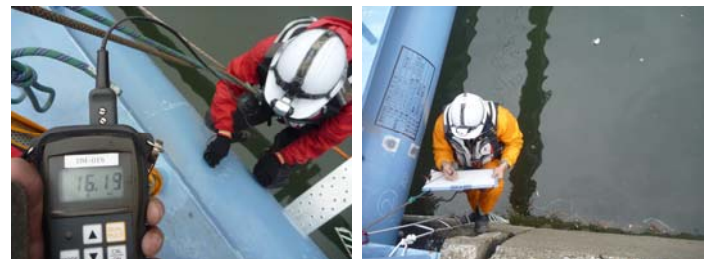
写真－5 管厚測定状況

写真－6 目視観察状況
